### Полевые работы на Варандейском промышленном участке (Печорское море)

В рамках задачи по мониторингу техногенных нарушений морфолитогенной основы и трансформации криогенных ландшафтов, и их влияния на инженерные сооружения на ключевых участках нефтегазового освоения в 2022 году были проведены полевые работы на Варандейском промышленном участке (под руководством исполнителя проекта А.В. Баранской, рис. 1). С 1 по 14 августа 2022 года выполнено обследование окрестностей поселка Варандей, одного из крупнейших техногенно преобразованных в процессе нефтегазового освоения участков в Печорско-Карском регионе.

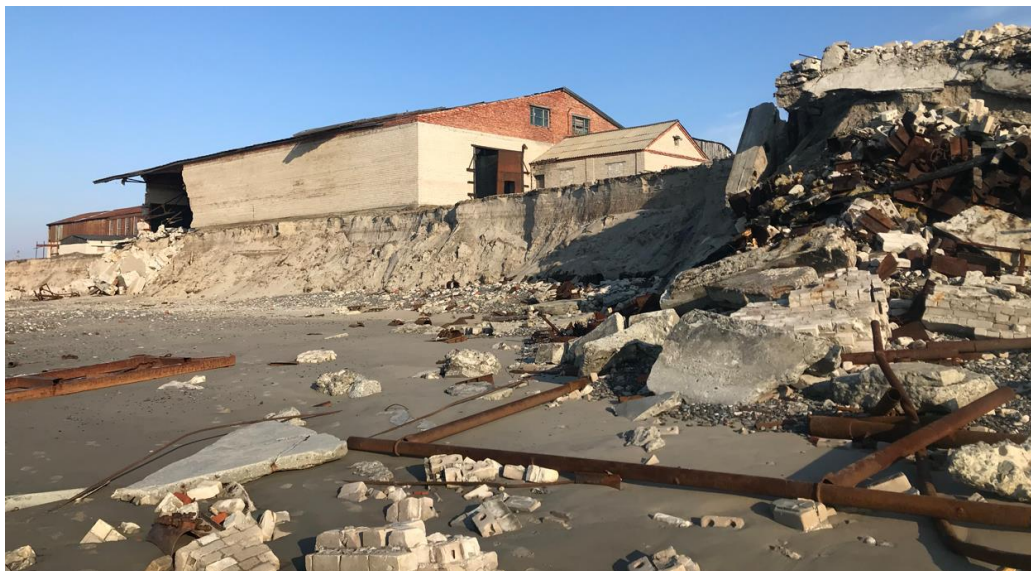
В результате мониторинга выявлено, что значительная часть техногенных нарушений приурочена к поселкам. Больше всего их в районе поселка Новый Варандей. Он вытянут вдоль термоабразионного уступа высотой от 1 до 2,5 м, выработанного в песках низкой прибрежной равнины, переслаивающихся с торфом. В результате термоабразии береговой уступ смещается все дальше в глубь суши, из-за чего все больше зданий поселка разрушаются или вынужденно демонтируются. Сейчас абразионный уступ подобрался вплотную к зданию бывшего цеха (рис. 4), угол которого обвалился, в результате чего здание находится в аварийном состоянии и в ближайшие годы полностью разрушится. К юго-западу на береговом уступе и пляже видны обломки еще одного здания, уже разрушенного под действием абразии (рис. 5, 6).

Рис. . Обвалившийся угол здания цеха, поселок Варандей

Берегозащитные мероприятия в районе Варандея, главным образом, заключаются в перенесении домов и объектов инфраструктуры дальше от берегового уступа. Кроме того, главный трубопровод, ведущий от нефтяного терминала, заглублен в грунт на значительном расстоянии от береговой линии, что обеспечивает его сохранность.

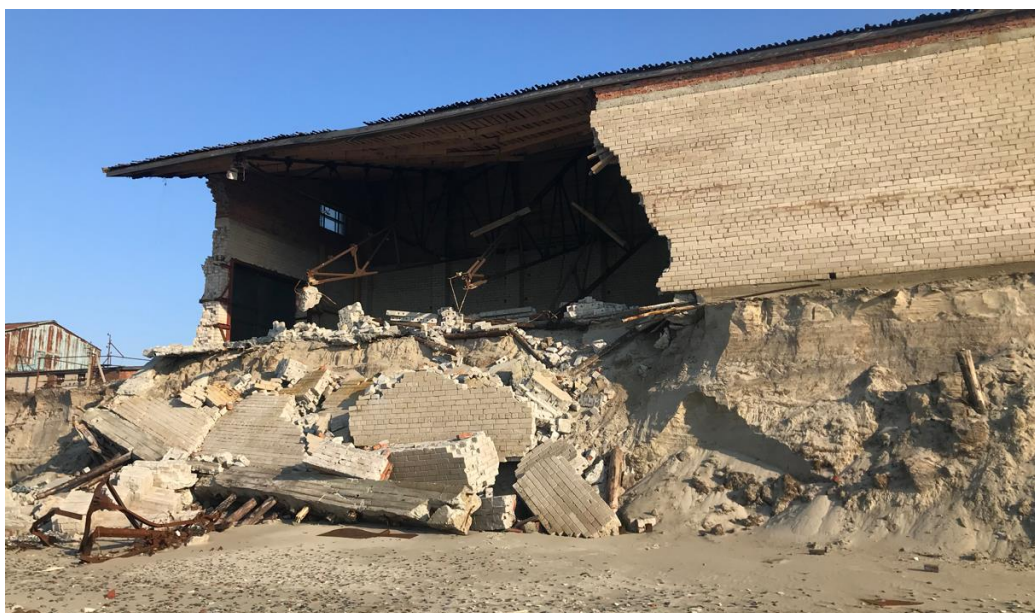
Рис. 5. Обвалившийся угол здания цеха, поселок Варандей

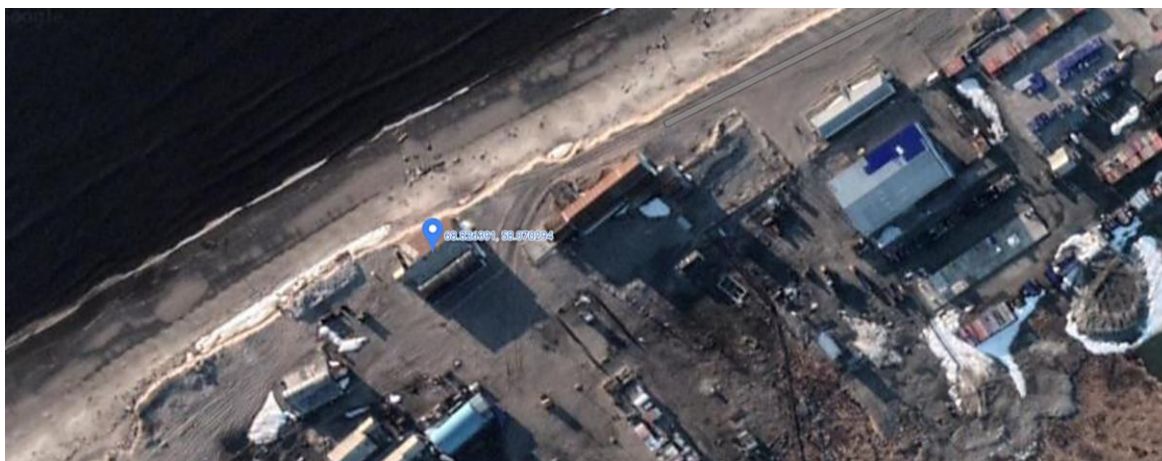
Рис. 6. То же здание цеха на спутниковом снимке (Google). Слева вдоль берега видны следы здания, уже разрушенного в результате отступления берега

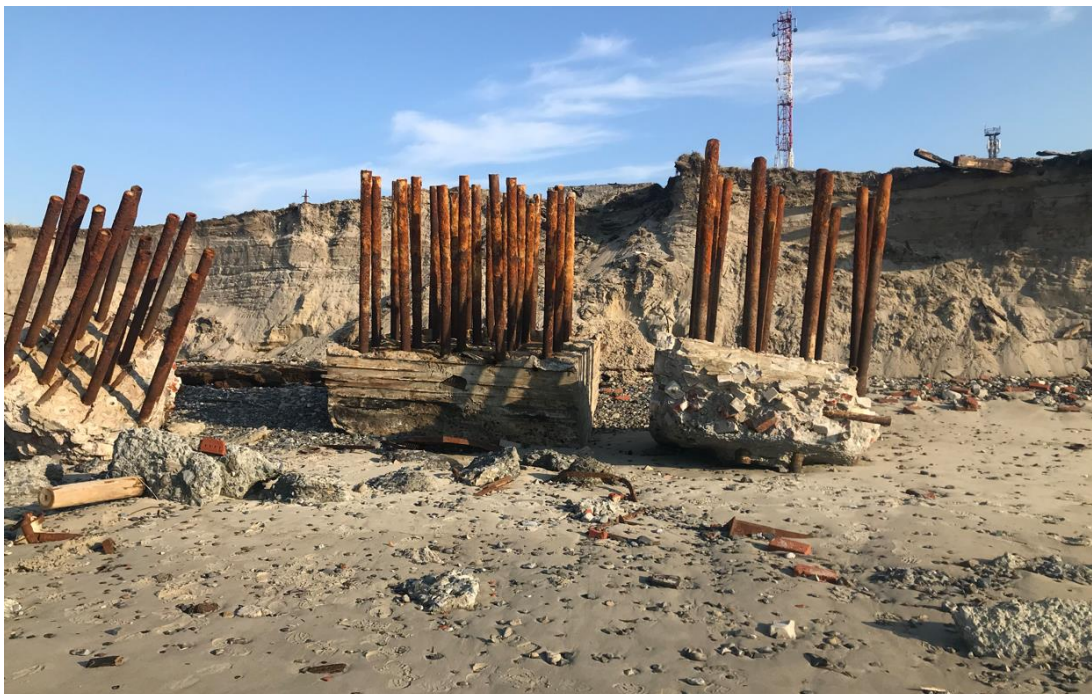
Заметно, что процесс постепенного разрушения зданий вдоль берегового уступа происходит давно, на пляже видны многочисленные обломки зданий, часто с вывороченными сваями (рис. 7), которые не убираются и постепенно погребаются в пляжевых песчаных отложениях. Виды остатки трубопроводов, торчащих прямо из берегового уступа (рис. 8)

Рис. 7. Свайные основания здания, вывернутые из грунта и спроецировавшиеся на пляж в результате береговой эрозии

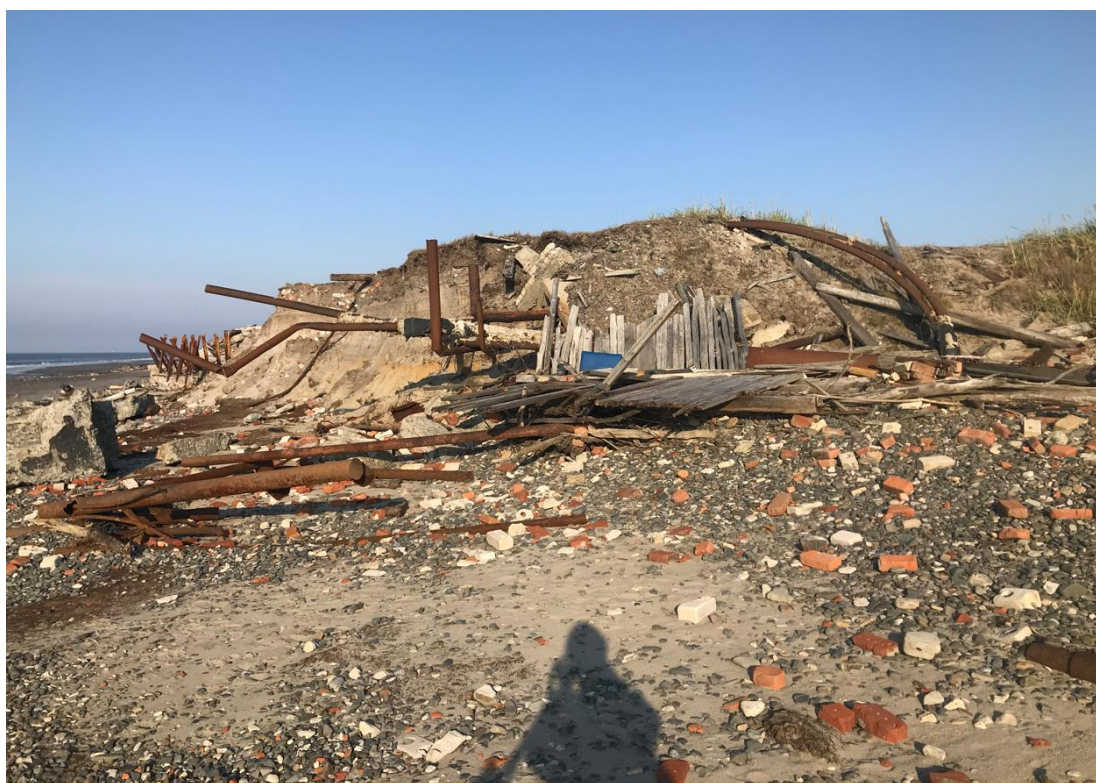
Рис. 8. Поврежденный трубопровод, торчащий из берегового уступа в районе пос. Варандей

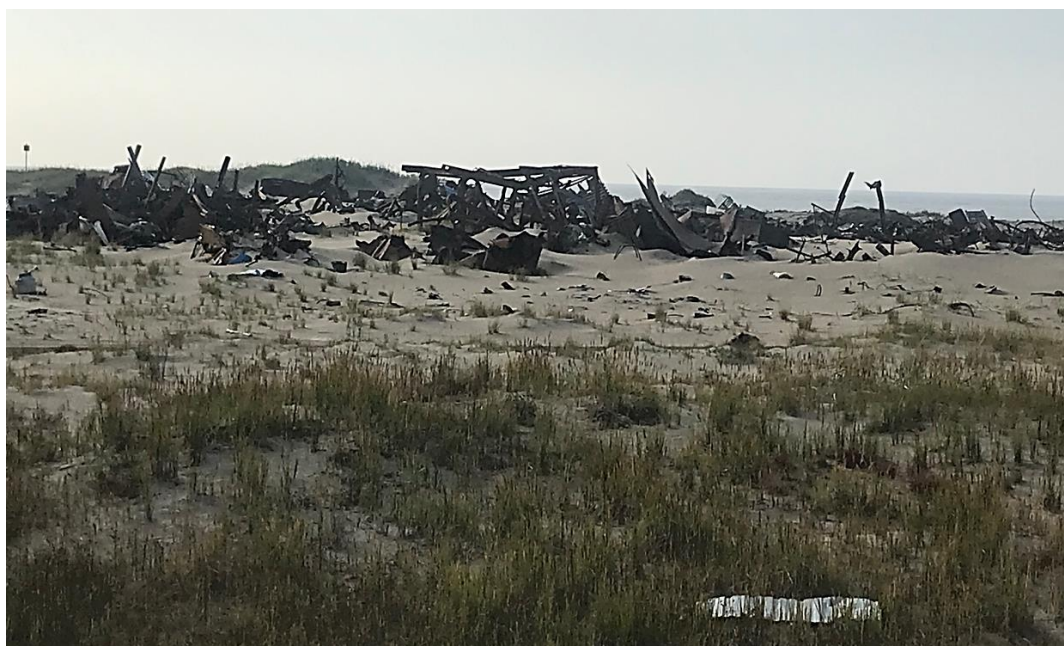
В районе поселка Старый Варандей современные разрушения не столь масштабны, однако на пляже присутствуют многочисленные свалки металлолома (рис. 9), в том числе использованных бочек из-под солянки.

Рис. 9. Свалка металлолома в районе пос. Старый Варандей.

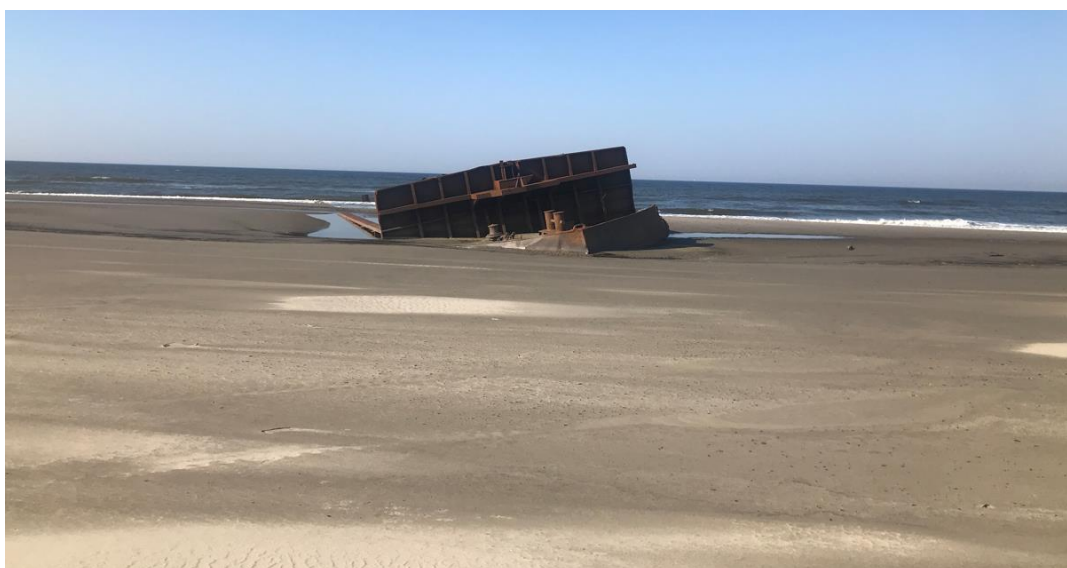
В районе нефтеналивного терминала Варандей техногенных нарушений на пляже меньше, поскольку сам терминал находится в стороне от моря, а трубопровод, идущий в сторону моря, заглублен в грунт. На пляже, тем не менее, наблюдаются единичные остатки металлолома (рис. 10). На функционирование техногенных сооружений влияние оказывает не только термоабразия, термоэрозия и пучение, но и эоловые процессы. В частности, под действием дефляции (выдувания грунта из котловин между дюнами) могут оголяться небольшие трубопроводы (рис. 11), что затем может привести к их деформациям под действием процессов промерзания-протаивания.

Рис. 10. Остатки севшего на мель судна к северу от нефтяного терминала «Варандей»

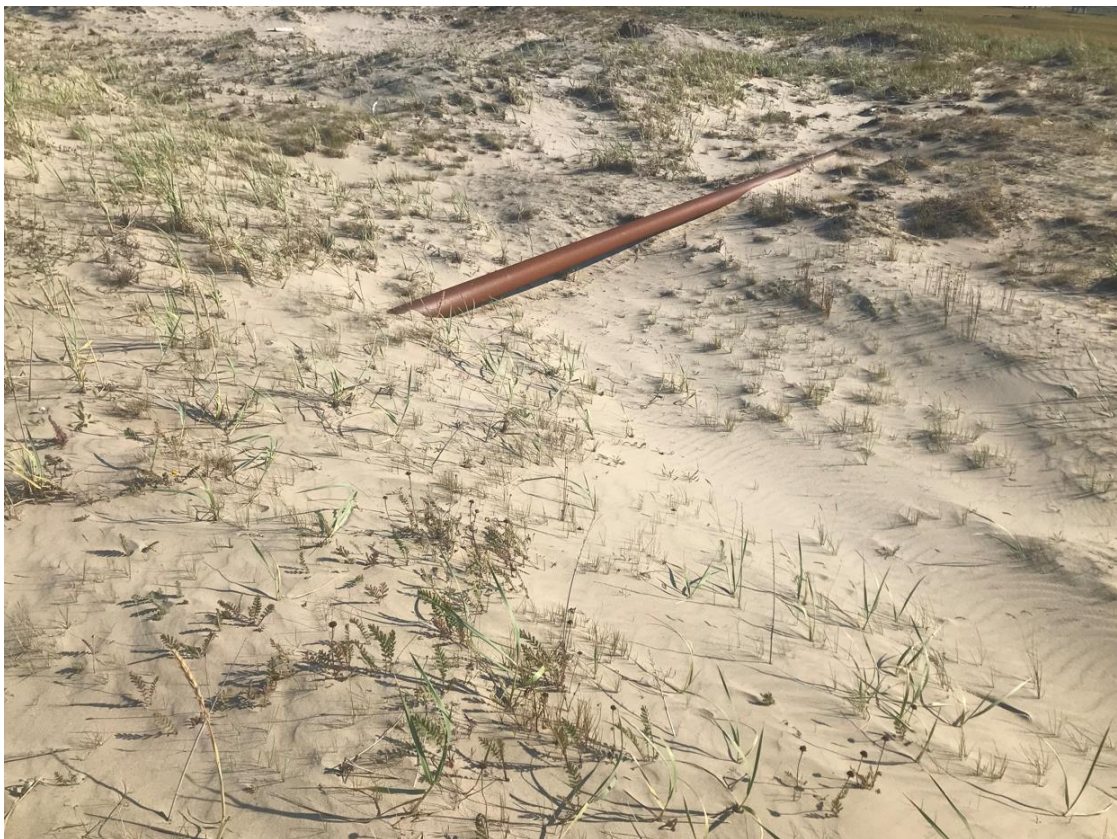
Рис. 11. Трубопровод, оголившийся под действием эоловых процессов
