### Полевые работы на Варандейском промышленном участке (Печорское море)

В рамках задачи по мониторингу техногенных нарушений морфолитогенной основы и трансформации криогенных ландшафтов, и их влияния на инженерные сооружения на ключевых участках нефтегазового освоения в 2022 году были проведены полевые работы на Варандейском промышленном участке (под руководством исполнителя проекта А.В. Баранской, рис. 1). С 1 по 14 августа 2022 года выполнено обследование окрестностей поселка Варандей, одного из крупнейших техногенно преобразованных в процессе нефтегазового освоения участков в Печорско-Карском регионе.

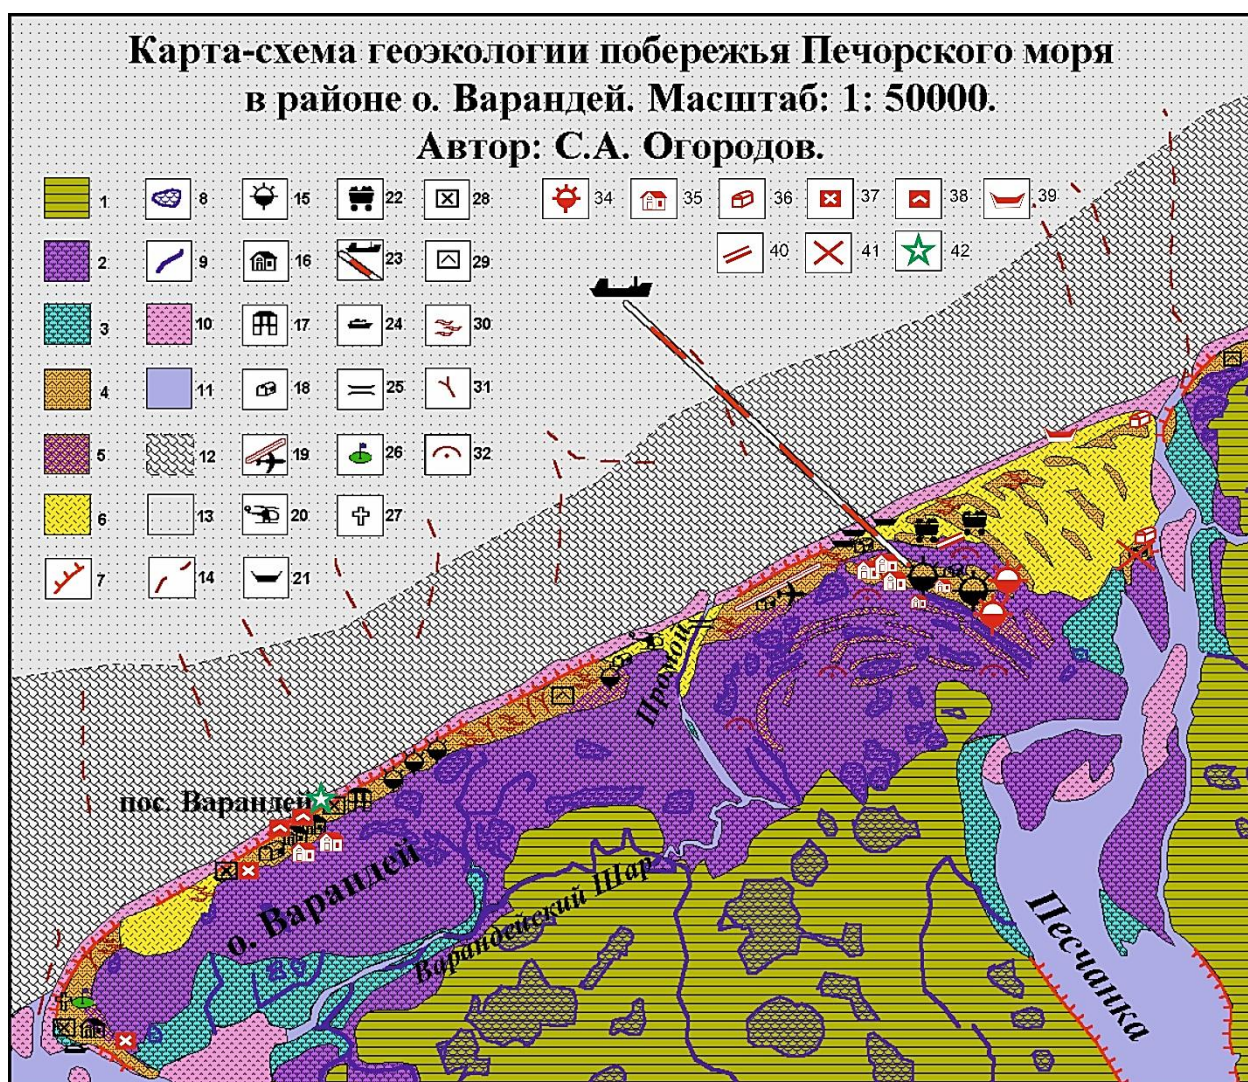
По результатам работ была обновлена карта-схема геоэкологии побережья Печорского моря в районе о. Варандей (рис. 12), составленная ранее С.А.Огородовым. Были нанесены новые объекты, отмечено исчезновение старых, отмечены опасные участки разрушения зданий и сооружений под действием термоабразии береговых уступов.

Рис. 12. Карта-схема геоэкологии побережья Печорского моря в районе о. Варандей:: *Геоморфологические уровни и природные объекты*: 1 – озерно-аллювиальные террасы высотой 5-15 м (QIII-IV) с термокарстовым расчленением, 2 – лайда (аллювиально-озерно-морские террасы (QIV), высотой до 2,5-3,5 м), 3 – низкая лайда (аллювиально-озерно-морские террасы (QIV), высотой до 0,5 м) , 4 – авантюна (дюнный пояс) высотой до 5-7 м, активные дюнные гряды (QIV), 5 – дюнные пояса и гряды отмершие (QIV), 6 – нагонные осушки, пляжи полного профиля, активные береговые валы (QIV), 7 – уступы размыва, эрозионно-термоабразионные уступы, 8 – озерные котловины, 9 – русла рек, проток и лайдейных каналов, 10 – осушки регулярные и сгонные, прислоненные пляжи (QIV), 11 – днища мелководных заливов, крупных проток и озер-заливов (QIV), 12 – подводный береговой склон с глубинами до 8-10 м (QIV), 13 – абразионно-аккумулятивная морская равнина с глубинами более 10 м (QIII-IV), 14 – тальвеги крупных подводных понижений и «ложбин стока», *Техногенные объекты к 2000-2002 г.:* 15 – терминалы для хранения нефти и топлива, 16 – жилые, административные и хозяйственные постройки, 17 – склады и ангары, 18 – балки и другие временные строения, 19 – аэропорт, взлетно-посадочная полоса, 20 – вертолетная площадка, 21 – притопленные баржи, 22 – места изъятия наносов с пляжей и дюнных гряд, 23 – система рейдовой круглогодичной отгрузки нефти: место стоянки танкеров, нефтепровод, 24 – причал для судов с малой осадкой, 25 – мост, 26 – ГМС «Варандей», 27 – кладбище, 28 – свалки металлолома, 29 – свалки стройматериалов, *Опасные геоморфологические процессы*: 30 – участки подверженные интенсивной техногенной дефляции, 31 – участки интенсивной техногенной эрозии и термоэрозии, 32 – бугры пучения; *Техногенные объекты, появившиеся или изменившиеся с 2000 по 2022 г.:* 34 – терминалы и резервуары для хранения нефти и топлива, 35 – жилые, административные и хозяйственные постройки, 36 – балки и другие временные строения, 37 – свалки металлолома и бочек, 38 – свалки стройматериалов и разрушенные здания, 39 – притопленные баржи, 40 – места оголенных мелких трубопроводов, 41 – аварийные здания, частично обрушившиеся под действием термоабразии.
